## LOCAL ROADS CONNECTIVITY PROJECT

### Реконструкција на Локален пат во село Мороишта-Општина Струга

Вкупна должина на коловозот  $L=2.466.70$

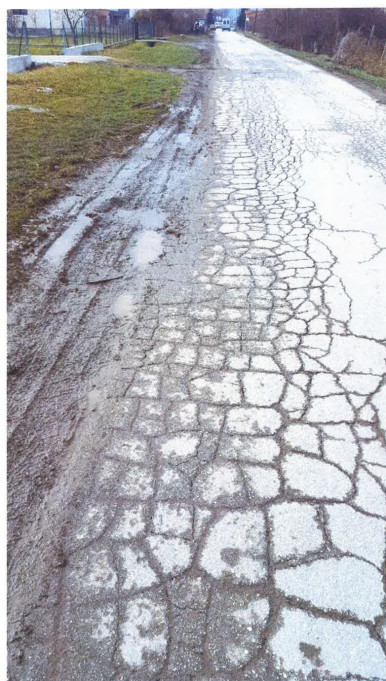
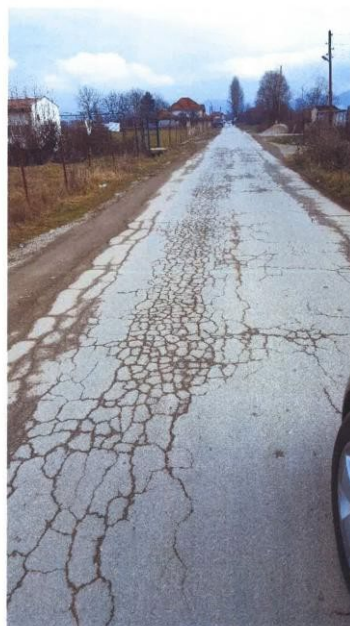
### 1. Слики од состојбата на патот пред започнување на градежните работи

- Влошување на површината (дупки, пукнатини, нерамен тротоар)
- Недостаток на соодветна дренажа (стоечка вода, оштетување од ерозија)
- Недостасуваат или се оштетени пешачки патеки
- Слаби или отсутни ознаки и сигнализација на патиштата
- Општата неуредност влијае на безбедноста во сообраќајот
